Restaurointi

KOTKAN SOKERITEHTAAN ASUINALUEEN SYNTY JA KEHITYS  
VUOSINA 1911–2014

Opinnäytetyö 2014

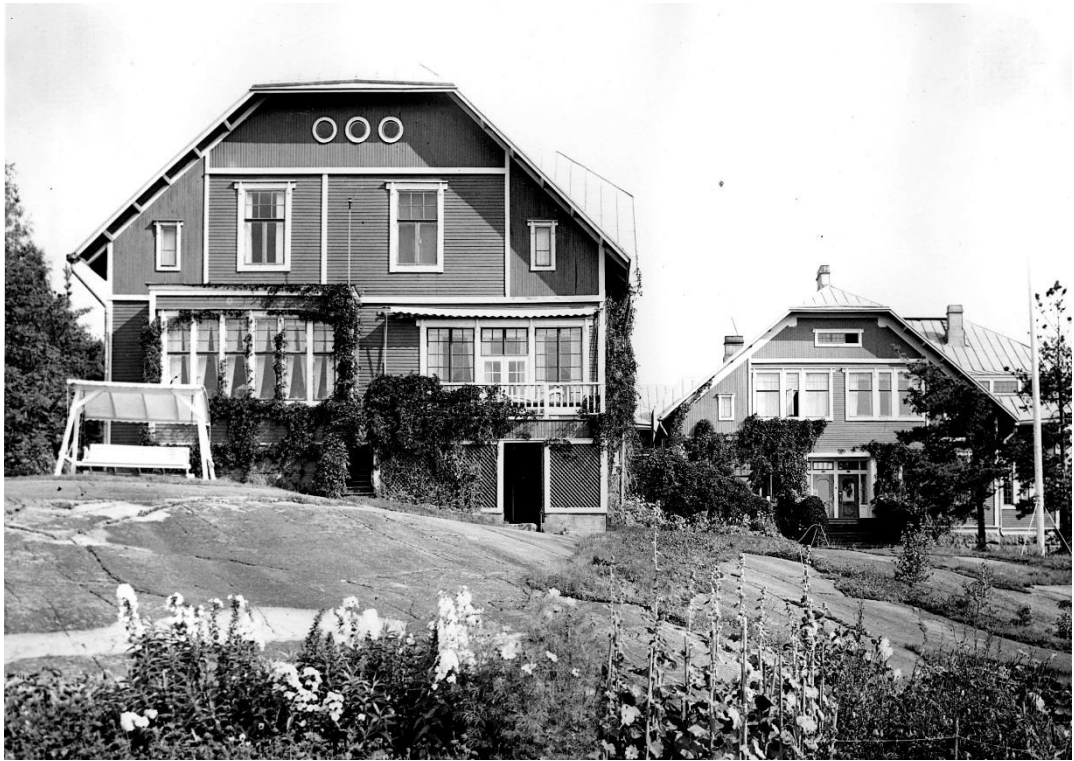
Kuva 2. Herrain talot B1 ja B2 vuonna 1948.

Tehtaan asuinalueen rakentaminen sai alkunsa 1912 valmistuneista niin sanotuista Herraintaloista, talot B1 ja B2 (kuvan 2 kontekstietieto; liite 1). Nämä näyttävät asuimukset on sijoitettu luonnollisesti alueen korkeimmalle kalliolle, 15 metriä merenpinnasta, josta on kaunis näkymä merelle. Ne sijaitsevat aivan rannan tuntumassa, johon on rakennettu myös oma sauna näitä taloja varten. Kyseiset talot olivat alun perin tehtaan johdon käytössä ja silloin myös palvelusväki asui niissä. Asuinpinta-alaa taloissa on noin 400 neliötä, yläkerrassa on kymmenen huonetta. Talot ovat kahden perheen taloja (ryhmähaastattelut 10.12.2013 ja 24.2.2014).

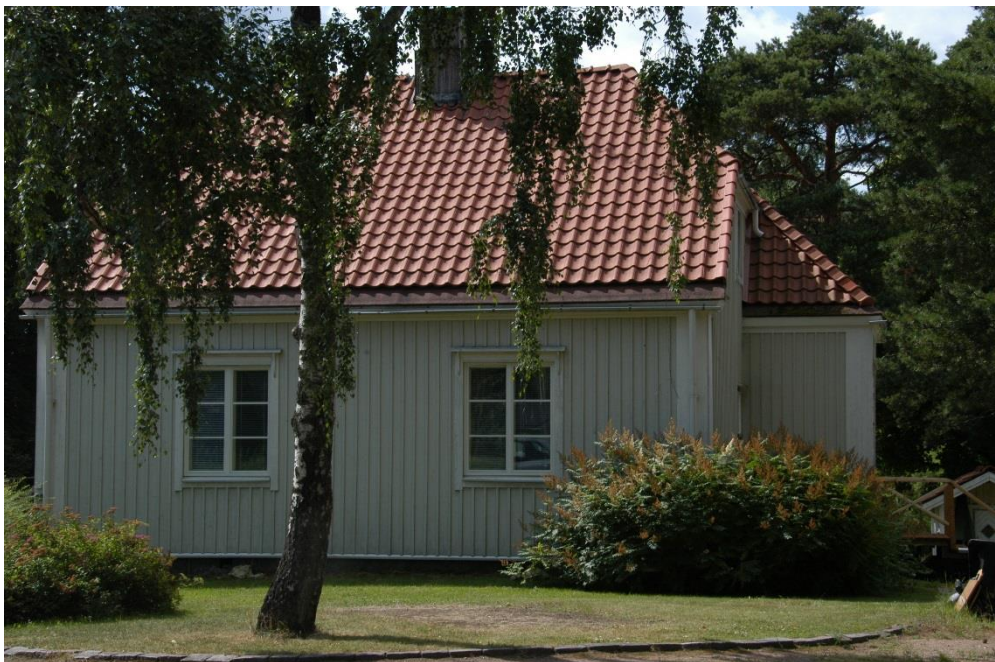
Kuva 10. Tallo B 15 on alun perin kahden perheen koti.

Sokeritehtaan työväen asuinalue on rakennettu vuosien 1920–1928 välisenä aikana. Alueelle tehtiin kahden tyyppisiä taloja, joista isommat, eli rakennukset B6 - B13 olivat alun perin neljän perheen taloja. Kuvassa 9 on esimerkki tästä talotyyppistä. Asuinpinta-ala oli 230 neliötä. Seuraavat kolme B14–B16 olivat puolet pienempiä ja tarkoitettu kahden perheen asuttaviksi (kuva 10).

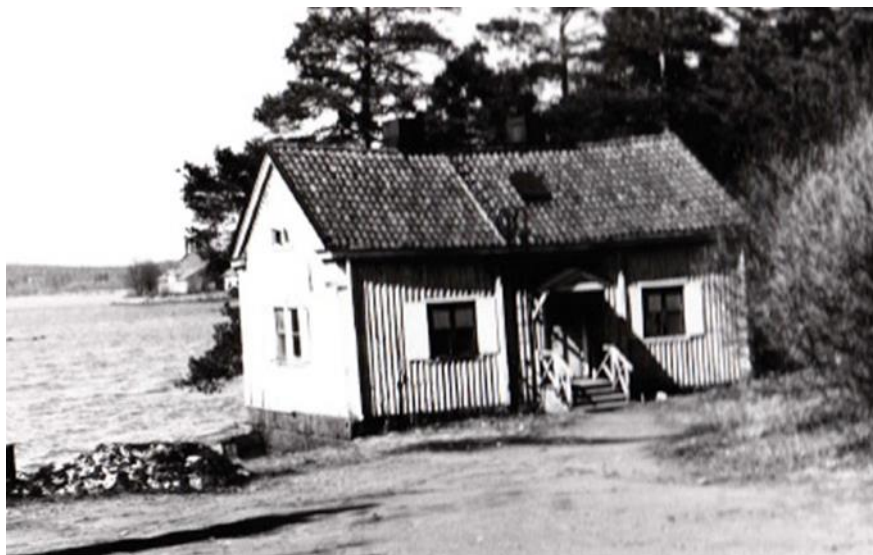
Kuva 25. Työntekijöiden sauna.

Vesi saunaan saatiin jo tuohon aikaan suoraan hanasta, vaikka meri oli lähellä. Lämmin vesi kuumennettiin padassa. Tehtaan ja asuinalueen puhdistamattomat jätevedet laskettiin suoraan mereen aivan rantasaunan läheisyydessä. Tähän tuli muutos vasta

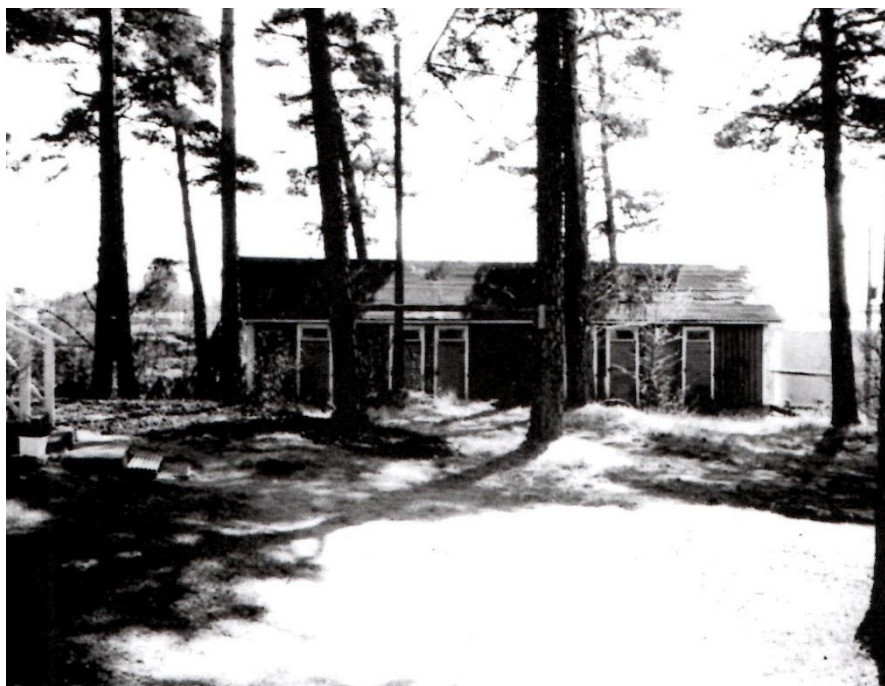
Kuva 29. Alueen ulkorakennus.

Viimeisenä, muttei vähäisempänä mainittakoon alueen kolmio. Se sijaitsi alapihan keskellä eli työntekijöiden asuinalueen keskiössä. Kolmio oli toiminnassa 1960-luvulle asti, kunnes tehdas entisestään paransi tehtaan työntekijöiden asuntoja ja rakennutti omat sisävässat jokaiseen asuntoon. Kolmio oli siis kolmen ulkohuussin kokonaisuus ja ne oli sijoitettu toisiinsa nähden niin, että niistä muodostui kolmion muotoinen rakennelma. Kolmion tyhjennys kuului kunnalliskodin asukkaalle. Kunnalliskodit olivat aikansa köyhäinhoitoa ja niiden asukkaat osallistuivat yleishyödylliseen toimintaan. (Haastattelu 2013). Tämän lisäksi alueella sijaitsi viisi muuta ulkohuonetta, jotka 60-luvun jälkeen toimittivat puuvajan ja ulkoliiterin asemaa 90-luvulle asti (kuva 29).

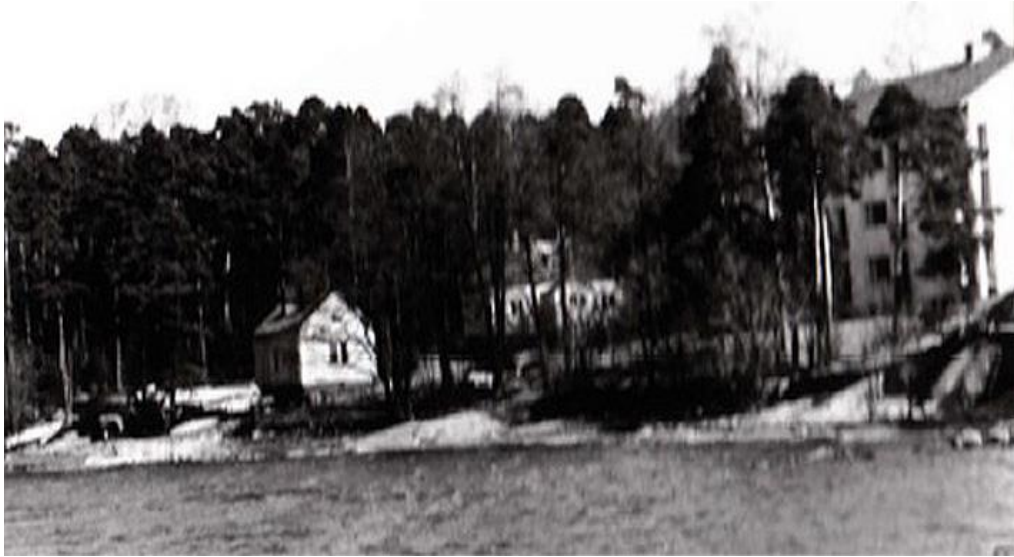
Kuva 31. Oikealla Toivonrinne, B16 ja sauna 1970-luvulla.

Asuinalueelle rakennettiin vielä 50-luvun puolivälissä kolmikerroksinen rakennus Toivonrinne. Siinä oli kaksitoista asuntoa virkamiesperheille (kuva 31). Toivonrinne sai nimensä tehtaan sen hetkisen johtajan Toivo Hietasen mukaan. Hietanen toimi tehtaan johdossa 1928–1956. Kyseinen rakennus sijaitsi aivan rannan läheisyydessä puretun sikalan entisellä tontilla. (Nevalainen 24.2.2014.) Tässä vaiheessa alueen rakennuskanta oli laajimmillaan. Alueen kokonaispinta-ala oli laajimmillaan 21 hehtaaria. Liitteessä 6 on kyseinen 21 hehtaarin alue nykypäivänä. Osa on kaupungilta 25-vuodeksi kerrallaan vuokrattua tonttimaata ja itse tehdas sijaitsi tehtaan omistamalla tontilla.

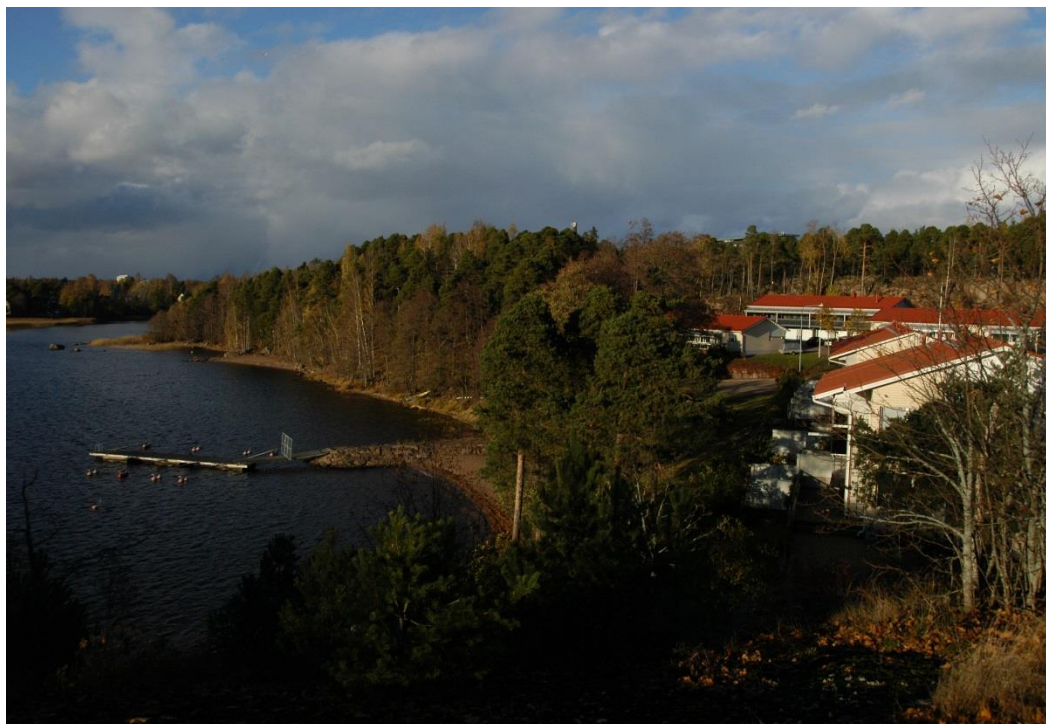
Kuva 32. Alueen ranta vuonna 2014.

Suurimman muutoksen koki alueen ranta (kuva 32). Sieltä 12-asunnon kerrostalo Toivonlinna, joka oli rakennettu alun perin entisen sikalan paikalle viimeisenä 50-luvulla, sai purkutuomion vuonna 1990. Lisäksi asuinrakennus B16, rantasauna ja pyykkitupa purettiin maan tasalle samaan aikaan. Tämä muutaman hehtaarin maa-alue kaavoitettiin uudelleen ja tontti myytiin rakennusliikkeille. Alueen rantaan rakennetut talot istuvat hyvin ympäröivään tehdasalueen taloihin. Niissä on harjakatot ja osassa taloissa on pystyautoitusta yläosassa.

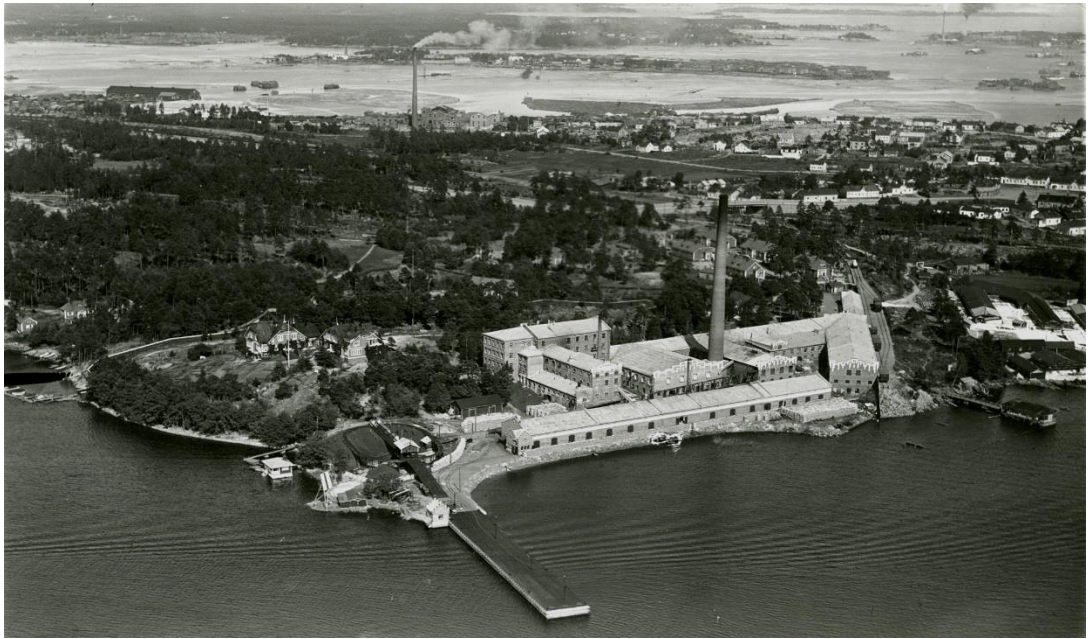
Kuva 34. Ilmakuva alueesta vuonna 1945 ennen muutoksia.

1990-luvun alkuun mennessä pahin purkuaalto oli ohi. Tehdasyhteisön taloista jäivät jäljelle Herraintalot B1 ja B2, neljän perheen taloja jäi kuusi kappaletta, B8 - B13 sekä kahden perheen taloista kaksi, B14 ja B15. Nämä kahdeksan rakennusta ovat nyt vuonna 2014 olemassa, 1980-luvun lopun ja 1990-luvun alun purkuvaiheessa menetettiin alueen kahdeksan asuintaloa, jotka olivat olleet yhteensä 20 perheen kotina. Koko alueen ympäristö muuttui samalla täysin, ja alueen miljööseen kuuluneet piharakennukset hävitettiin. Tämä merkitsi alueen yhtenäisen sosiaalisen elämän loppua sekä alueen historiallisen identiteetin muuttumista. (Kuva 34.)
